# Evaluación multitemporal de la morfología del río Patía, región de Nariño, Colombia

**Càrol Puig <sup>(1)</sup>, Allen Bateman<sup>(2)</sup>, Vicente Medina<sup>(2)</sup>,  
Anna Mujal<sup>(2)</sup> y Wallter García<sup>(2)</sup>.**

**(1)Departament d'Enginyeria del Terreny, Cartogràfica i Geofísica. UPC**

**(2)Grup d'Investigació en Transport de Sediments. UPC**

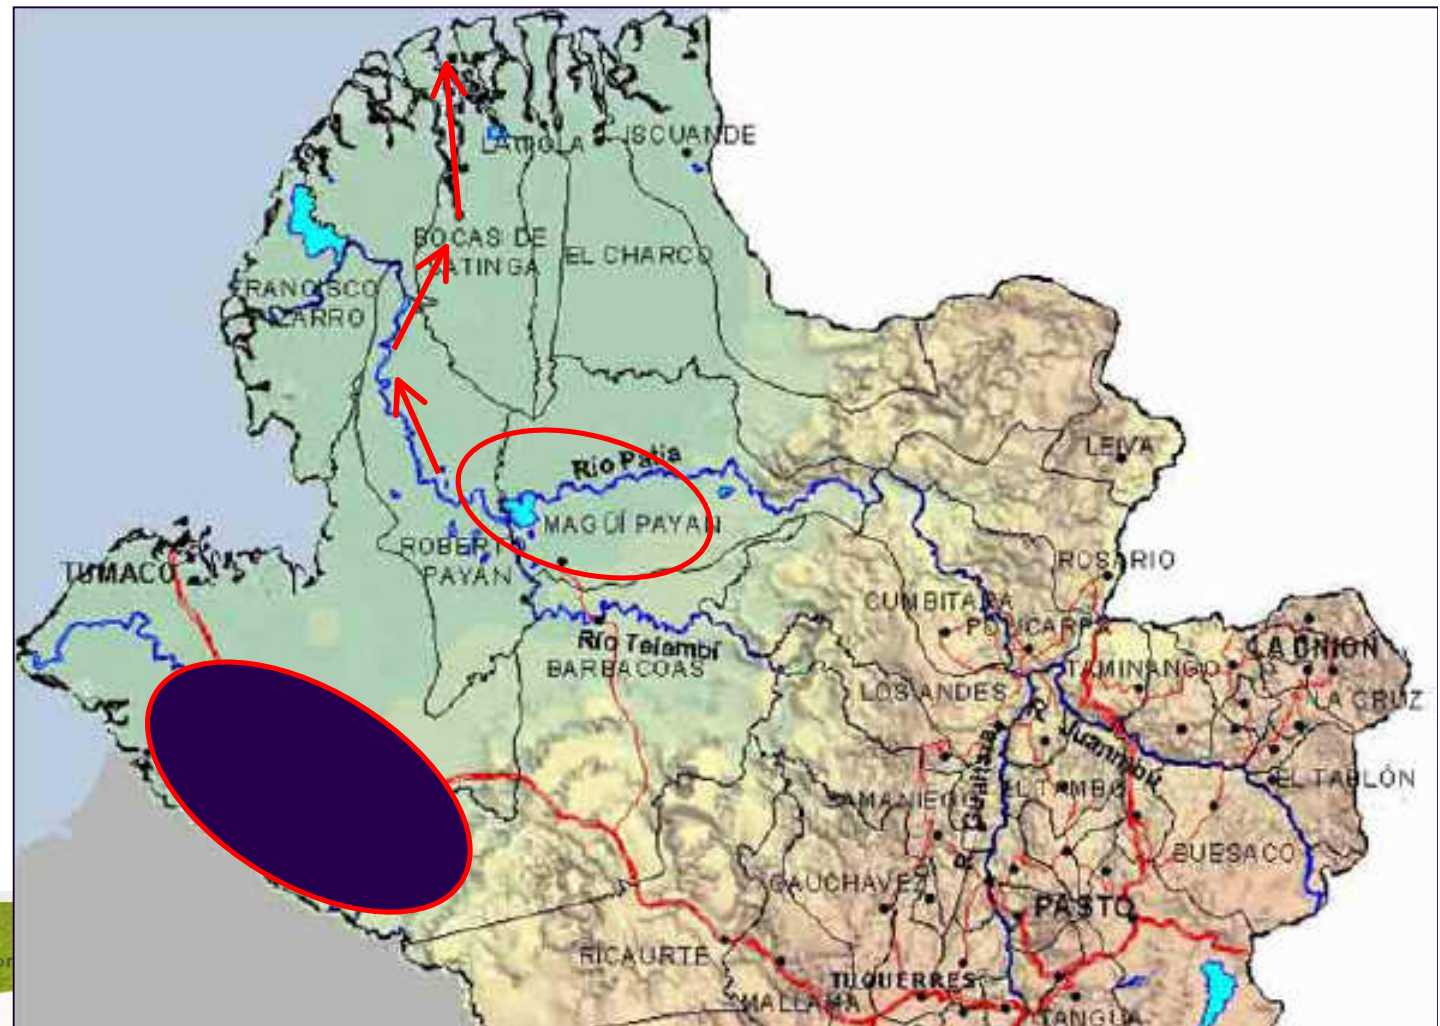
El Canal cambió el flujo de las trozas que se producían en el alto Patía y se empezaron a llevar a Bocas de Satinga, donde se instalaron numerosos aserrios.

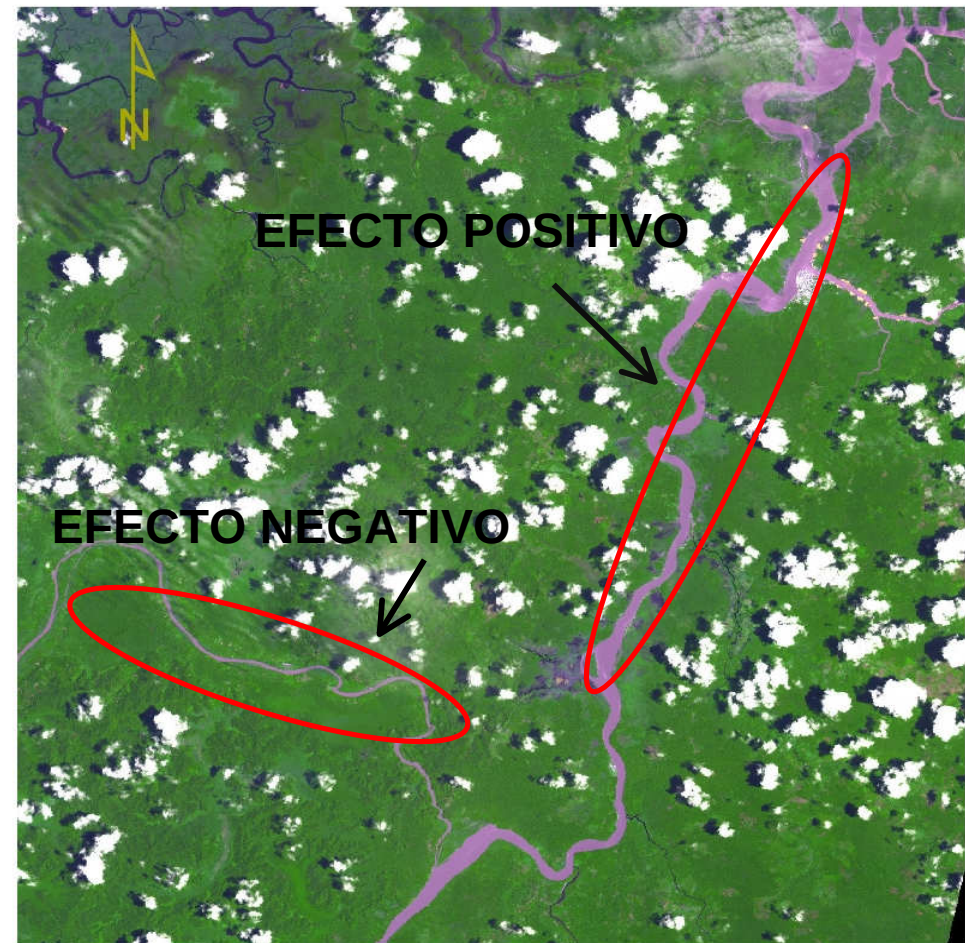
El río Patía es esencialmente la única vía de comunicación que existe en la región.

La nueva ruta del río Patía posibilitó la comunicación directa entre los municipios de la parte alta del Patía y el Telembí con los de la costa norte.

El impacto negativo radica en la comunicación de Tumaco con los restantes municipios, que se dificulta mucho cuando el cauce en proceso de abandono deja de ser navegable.

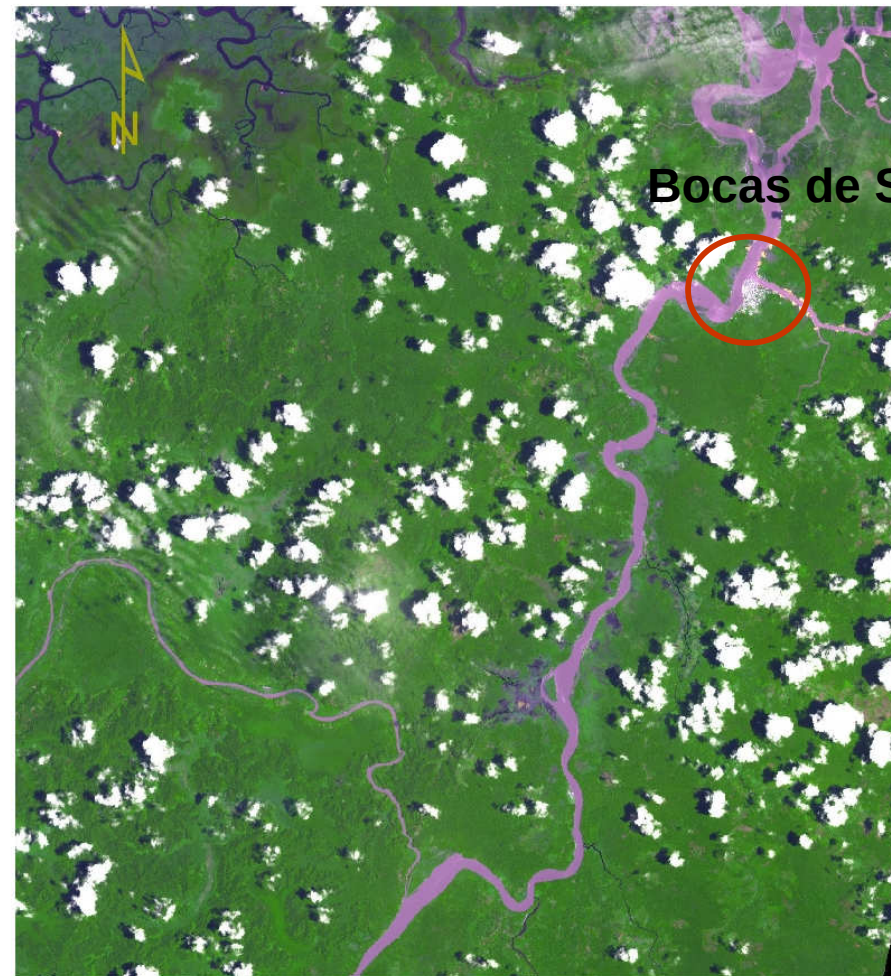
Bocas de Satinga

Los **procesos erosivos** de gran abaste a la altura de **Bocas de Satinga** que amenazan con destruir el municipio.

El retroceso de la orilla derecha se ha cuantificado en 200 metros y ya se han destruido varios barrios ribereños pero **la dinámica del río** en el sector **indica que el municipio será destruido** por completo, de seguir el proceso incontrolado.

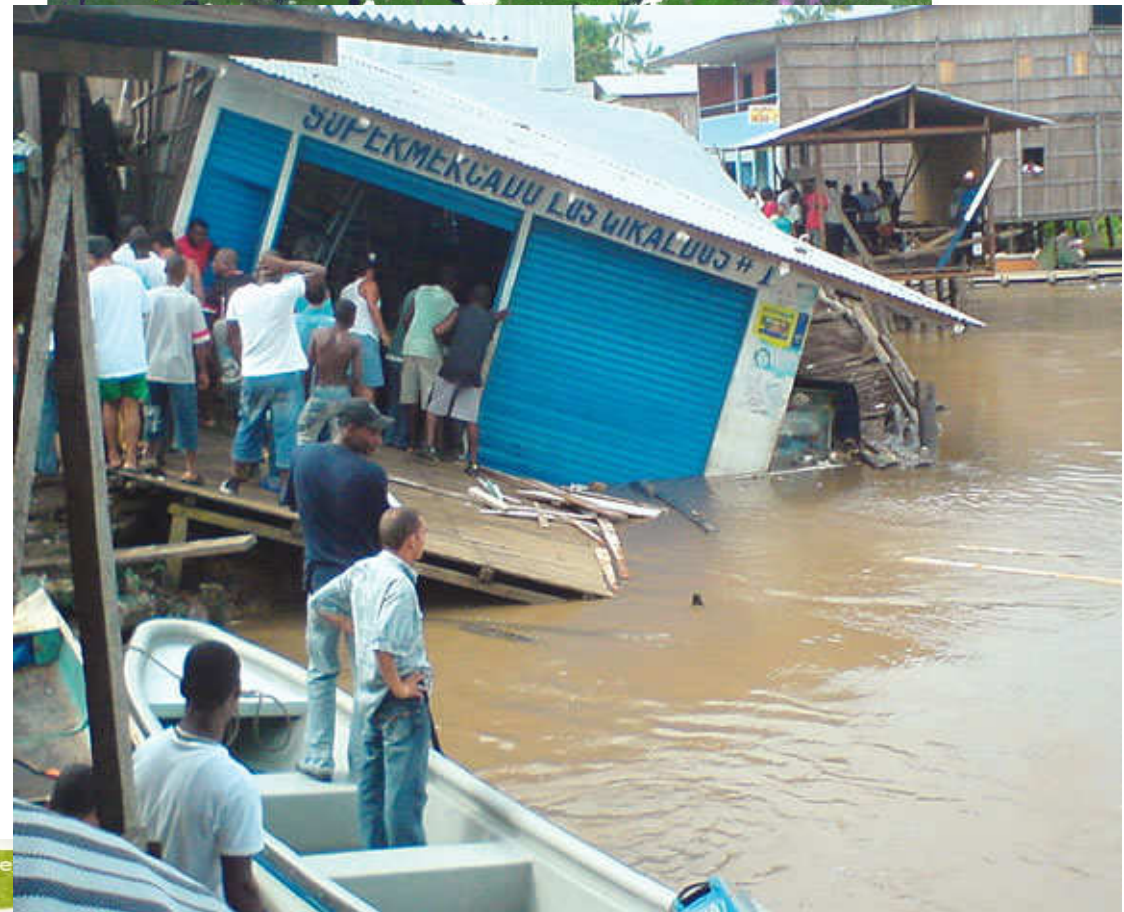
Los **procesos erosivos** de gran abaste a la altura de **Bocas de Satinga** que amenazan con destruir el municipio.

El retroceso de la orilla derecha se ha cuantificado en 200 metros y ya se han destruido varios barrios ribereños pero **la dinámica del río** en el sector **indica que el municipio será destruido** por completo, de seguir el proceso incontrolado.

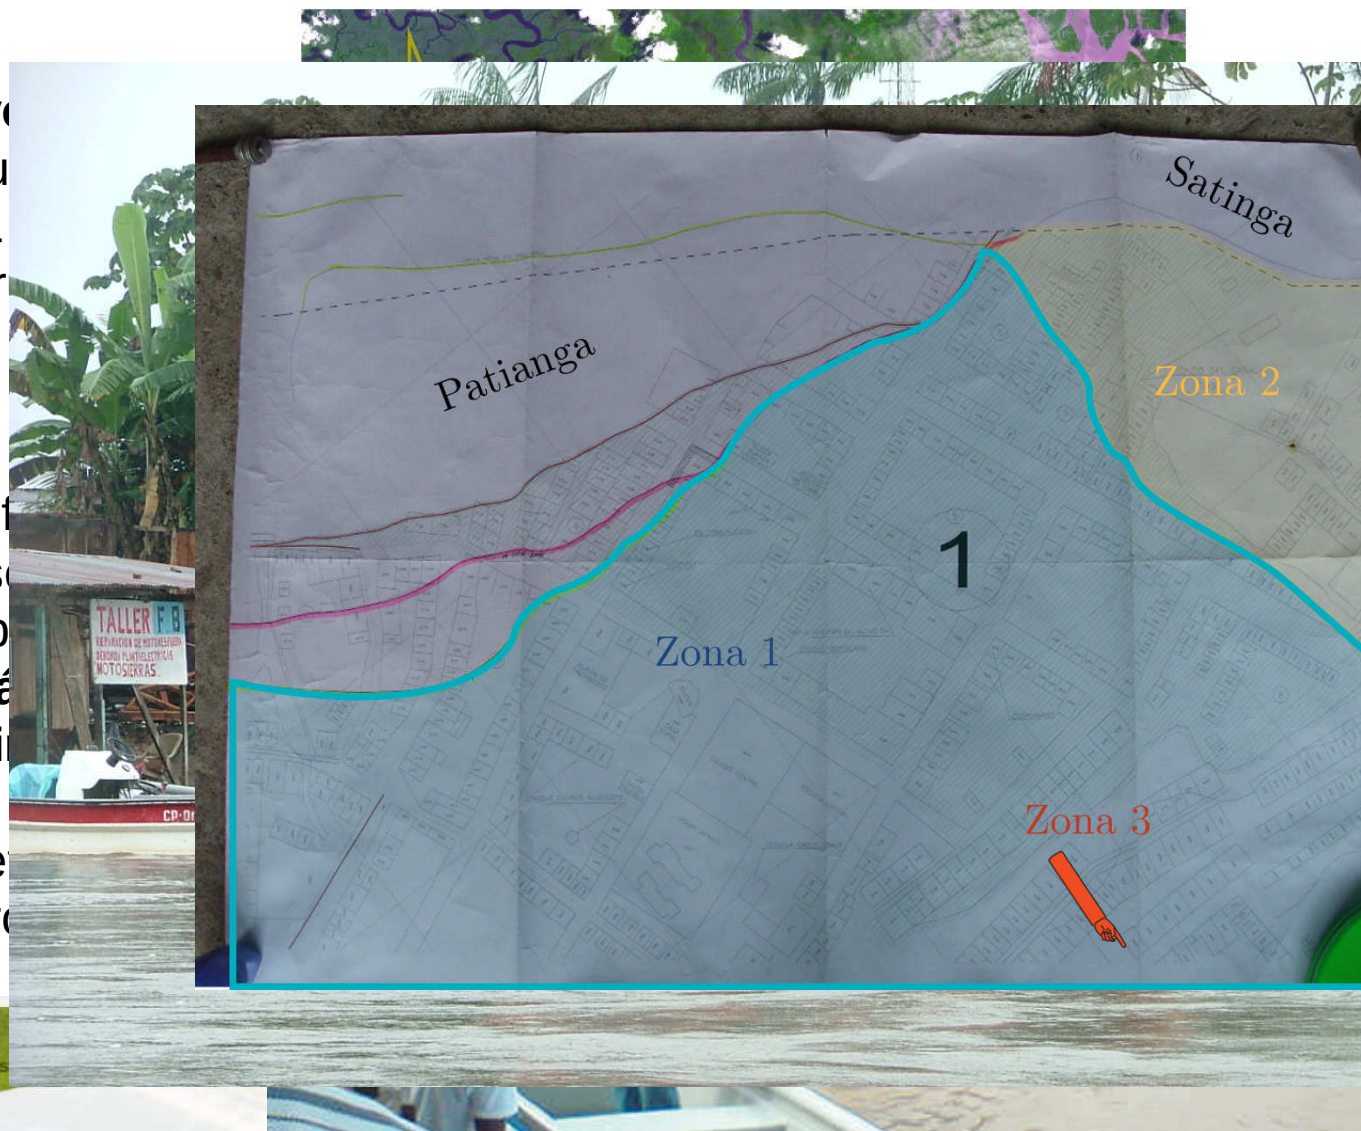
Los procesos erosivos de gran abaste a la altura de **Bocas de Satinga** amenazan con destruir el municipio.

El retroceso de la derecha se ha cuantificado en 200 metros y ya se han destruido varios barrios ribereños pero la dinámica del río en el sector indica que el municipio será destruido por completo si no se sigue el proyecto de control.

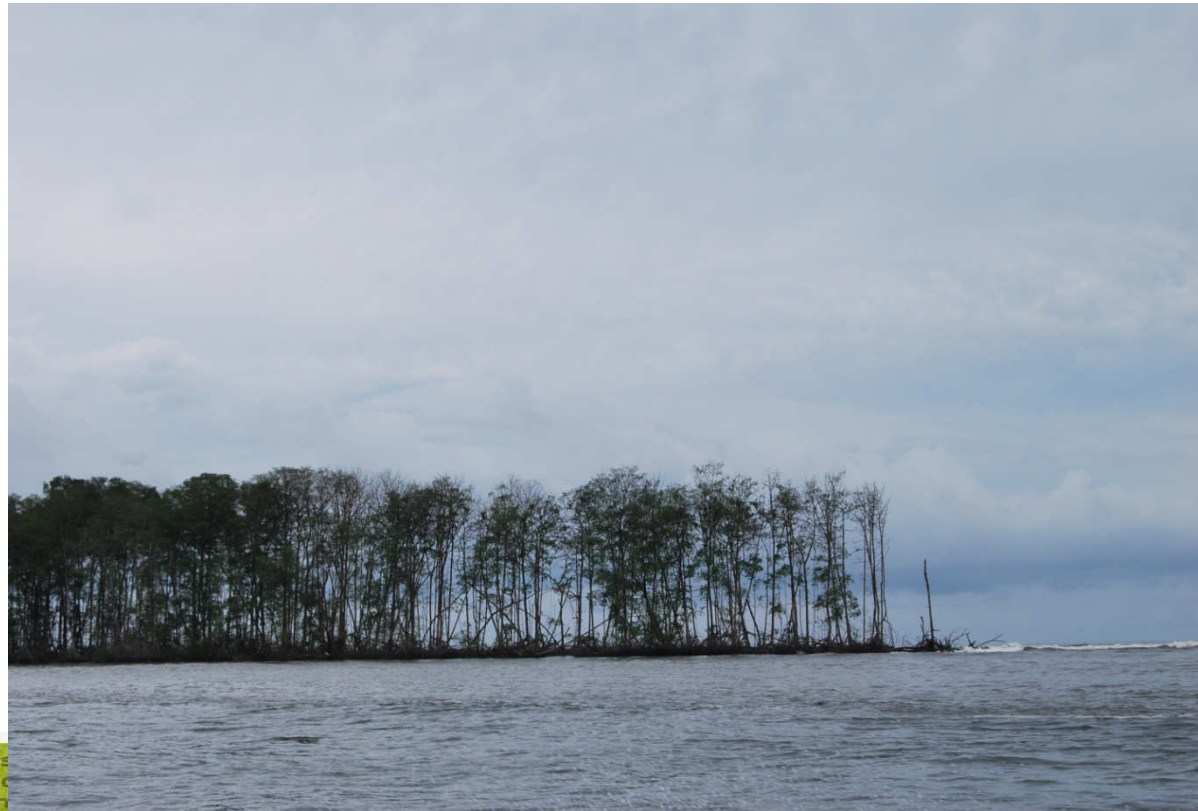
El efecto principal del cambio de ecosistema de agua dulce a salado y viceversa tiene que ver con **la muerte de los manglares y natales y la ictiofauna asociada a ellos**, que afecta directamente la pesca que es la principal actividad económica de los pobladores de la región.
