# Uso de gvSIG para apoio à elaboração do Plano Municipal de Defesa Civil do município de Eldorado - SP

# Plano Municipal de Defesa Civil Estância Turística de Eldorado - SP

# **Elaboração do Plano Municipal de Defesa Civil – Eldorado - Planejamento**

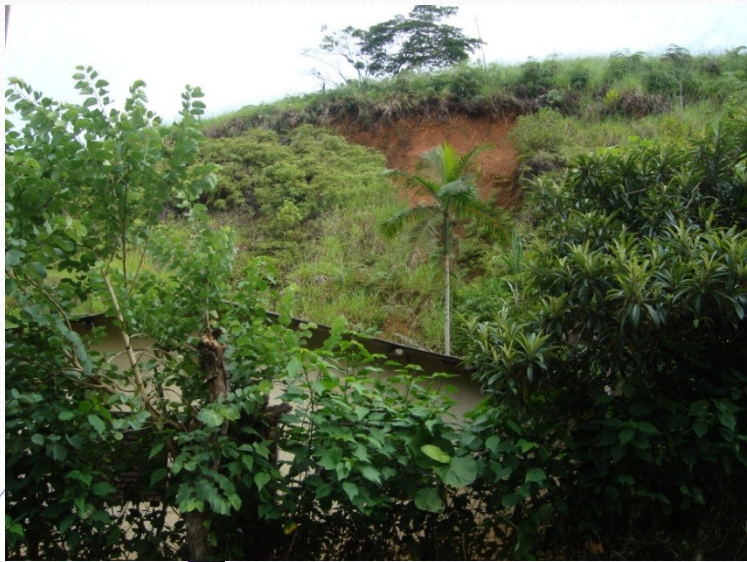
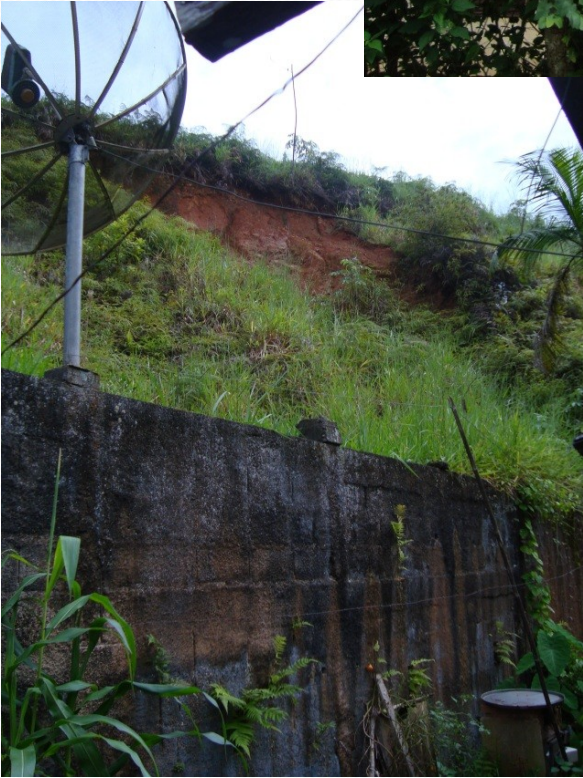
Fotos

<b>Descrição do processo destrutivo:</b> Deslizamento de solo em corte subvertical feito na encosta para construção de residência. Cicatriz do deslizamento é curva e arredondada, o material escorregado apresenta vegetação inclinada e parte do solo exposto. Na crista há bananeira, cana e capim. O solo é espesso, argiloso e homogêneo (Figura 1). Há presença de fendas no solo e degraus de abatimento (Figura 2).
--

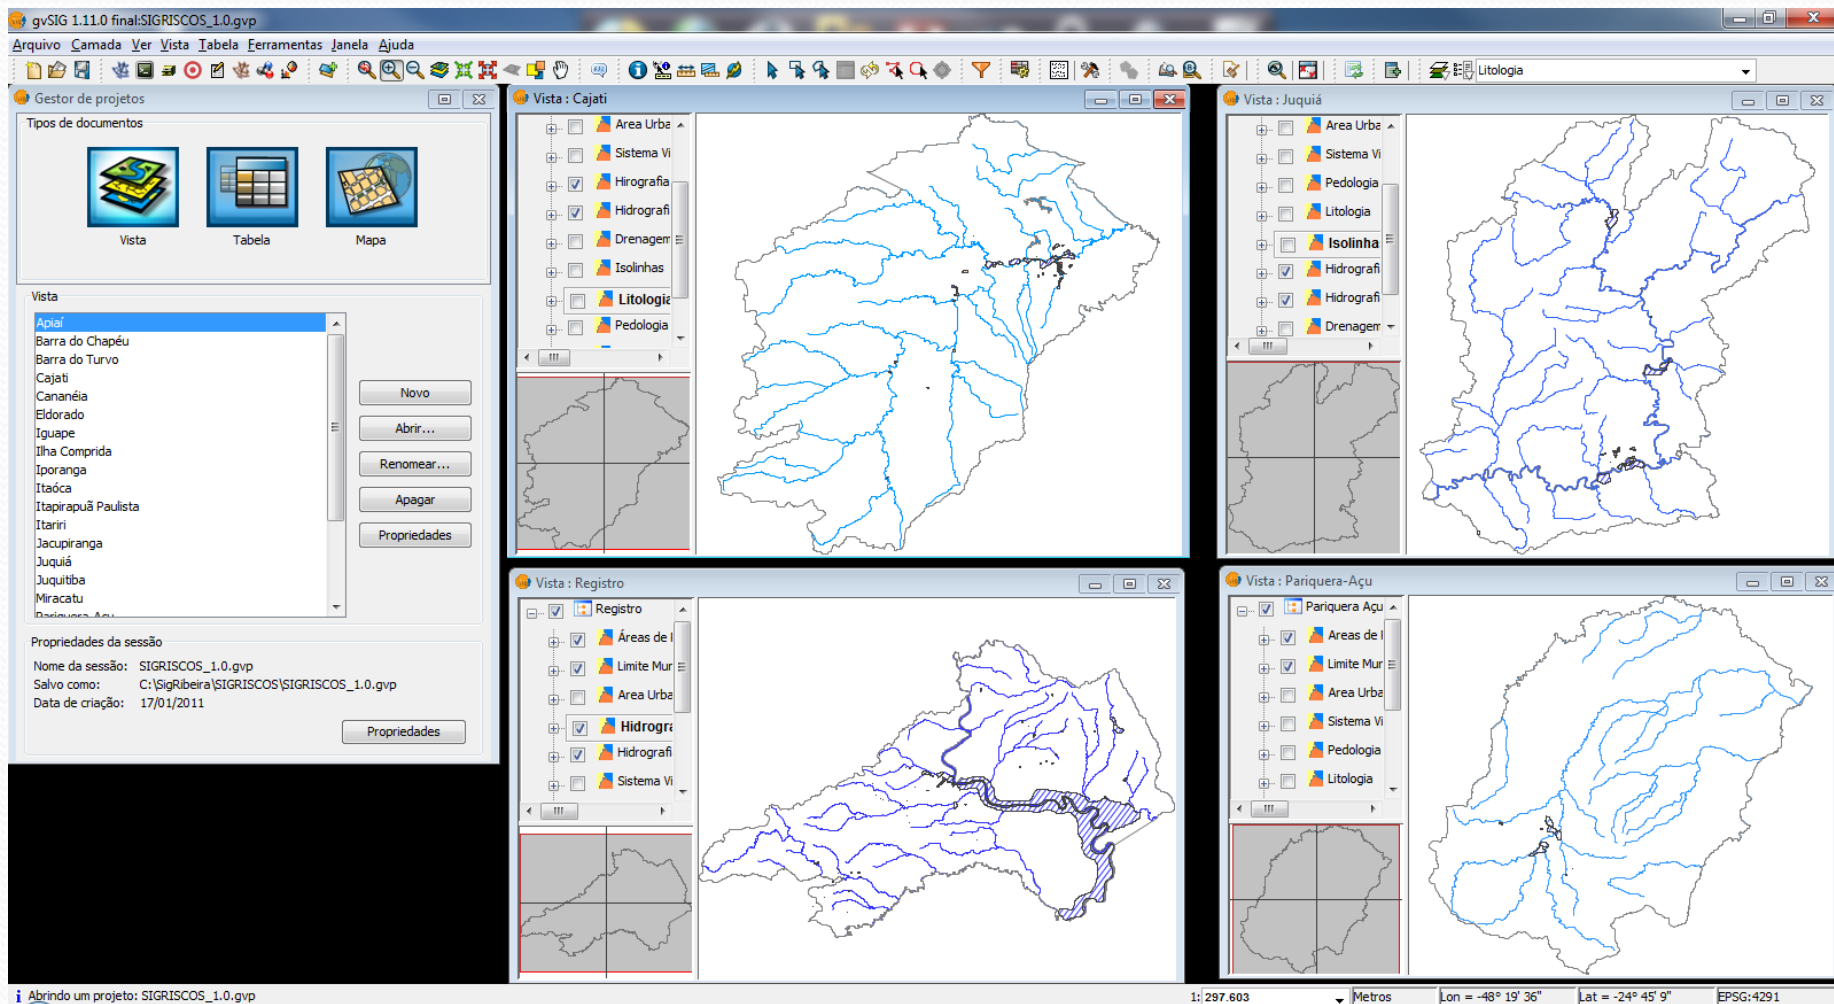
Exemplo de tela do SIG dividido por Municípios

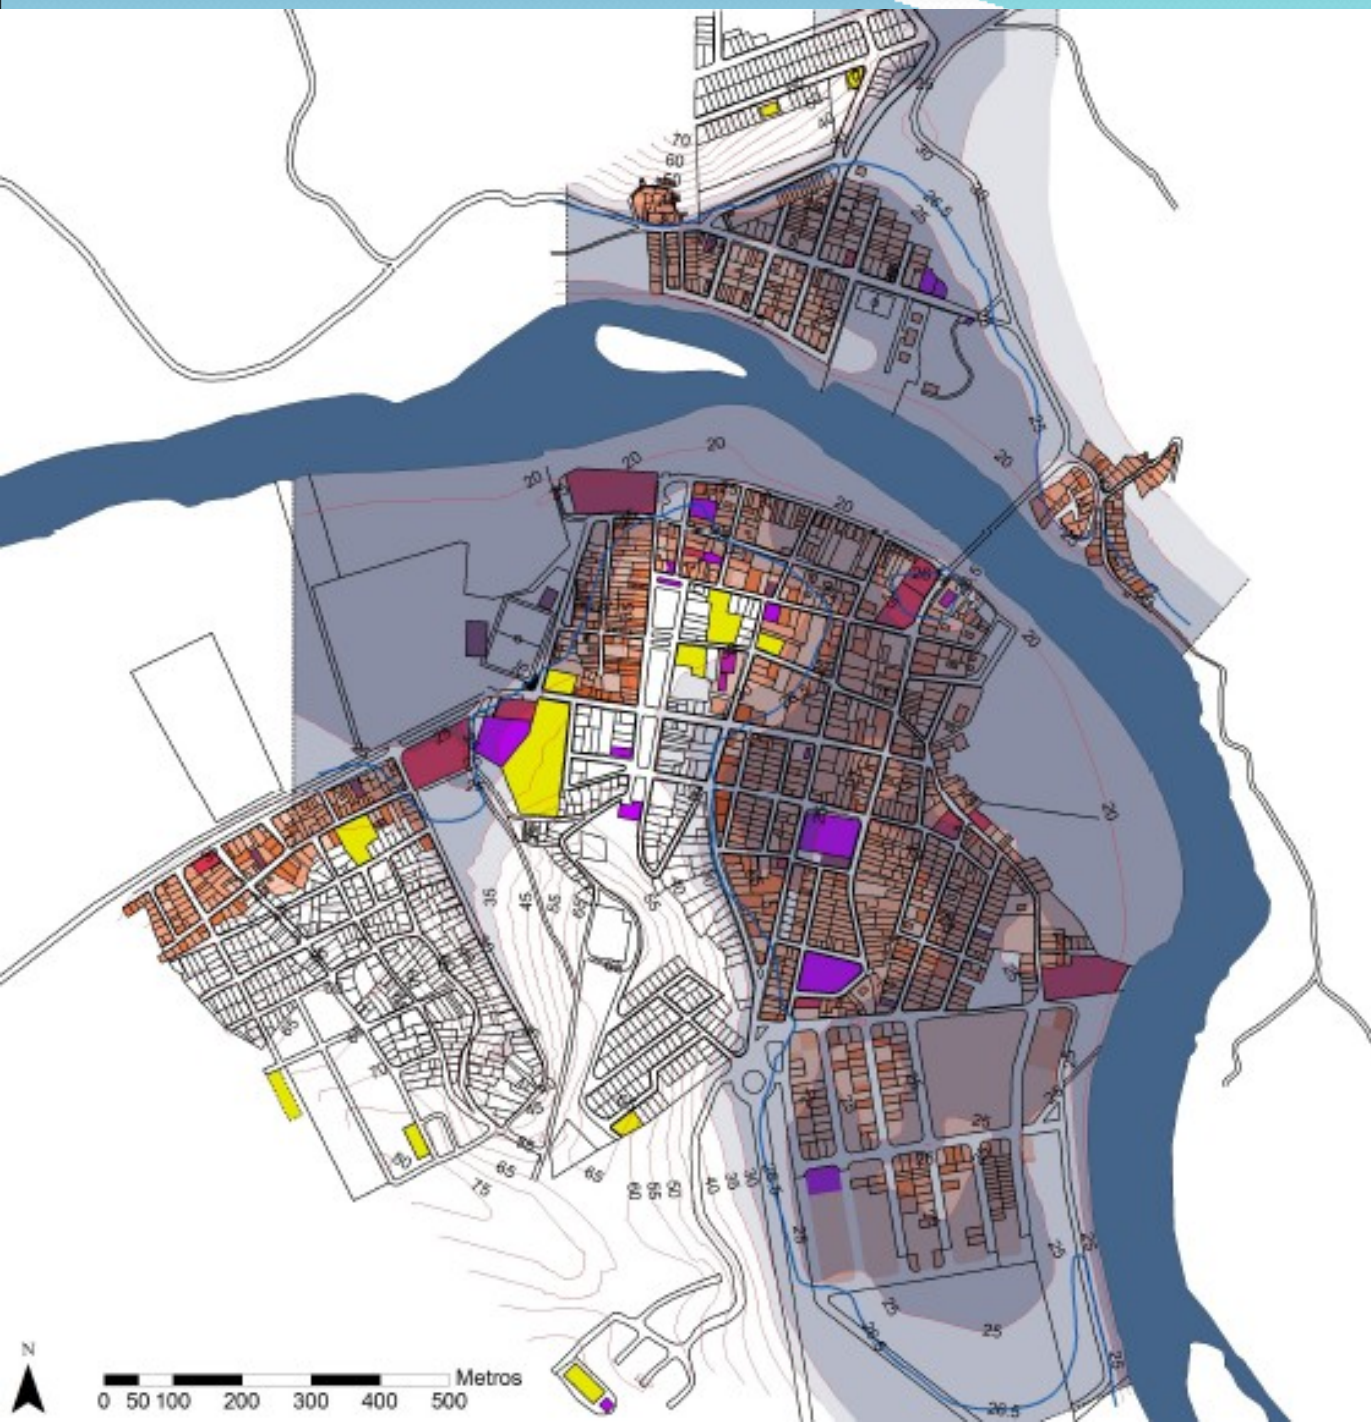
Eldorado  
Sede Municipal

Mapa de Defesa Civil
